zur Zeit finden größere Baumaßnahmen im Bereich des Wiesengrabens statt.
Dazu merken wir folgende 3 Sachverhalte an:

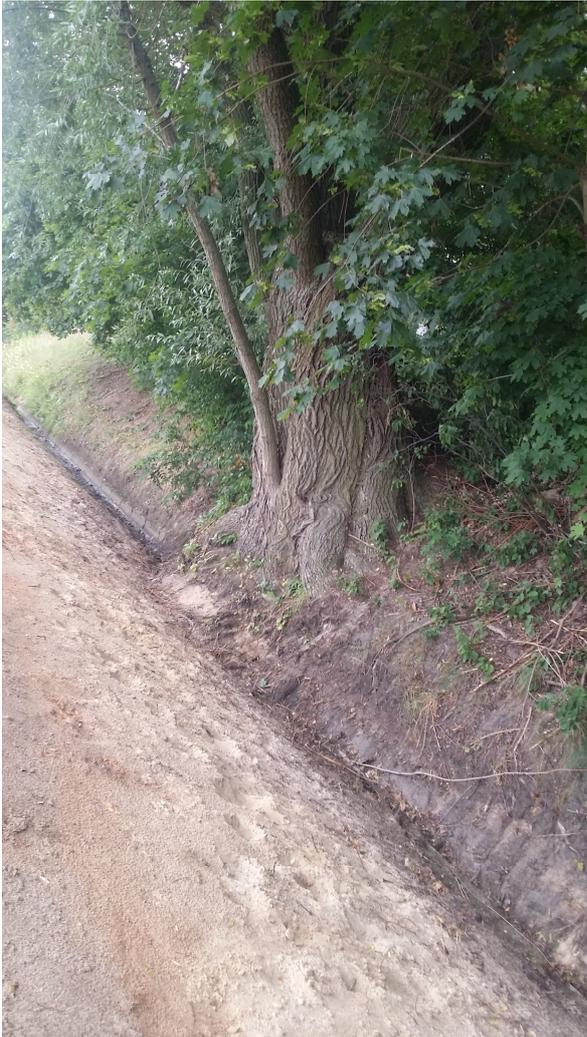
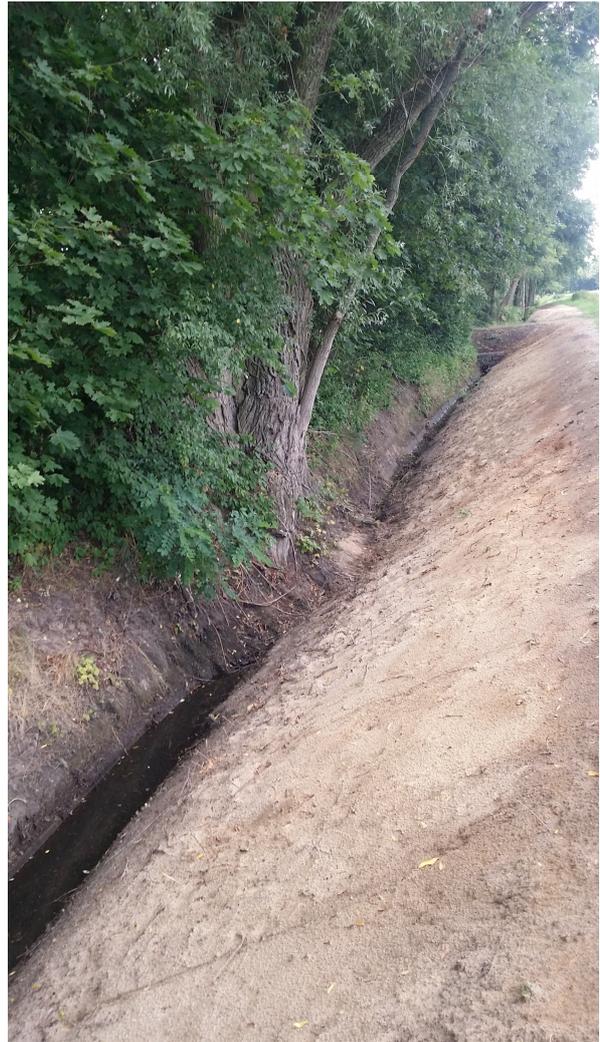
1) Vorhandene Hindernisse durch Baumwurzeln

Erkennbar ist, dass die Instandhaltung dieses Grabenstückes jahrzehntelang vernachlässigt wurde – anders ist es nicht zu erklären, dass ca. 3 ausgewachsene Bäume die vorhandene Betonsohle mit ihrem Wurzelwerk überwuchern konnten und nun ein festes Hindernis beim Abfluss des Regenwassers darstellen.

Gut erkennbar ist, dass in Flussrichtung vor den Baumwurzeln der Graben voll – und dahinter leer ist.

Wir möchten Sie bitten, den Wiesengraben in seiner ursprünglichen Funktion korrekt wieder herzustellen. Dazu ist der Graben entweder unter Einhaltung der hydraulischen Bedingungen unter Beibehaltung der Betonsohle korrekt um jeden störenden Baumstamm herumzuleiten – oder es sind alle Abflusshindernisse zu entfernen.

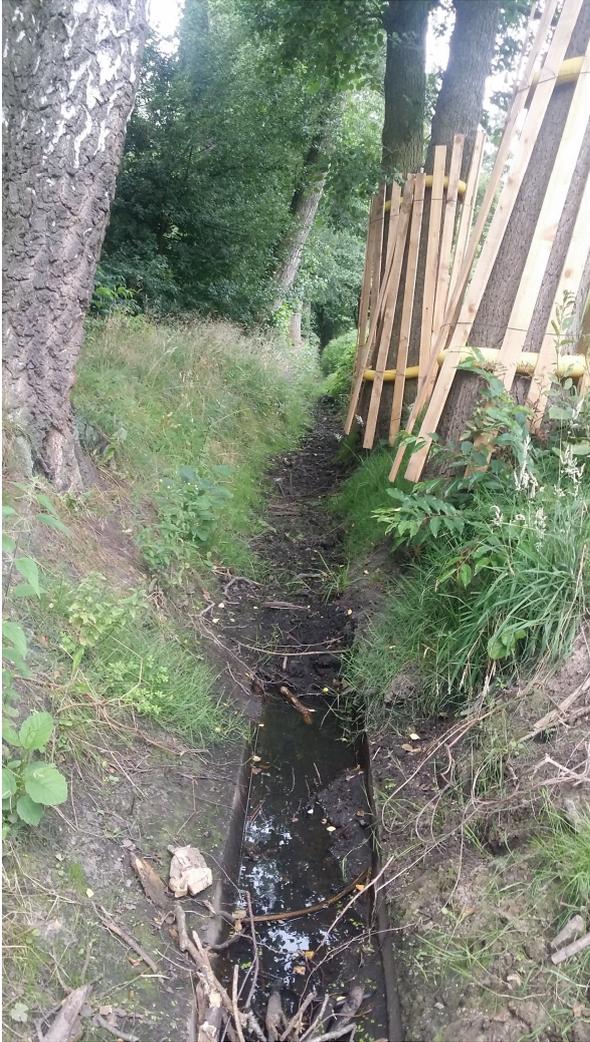
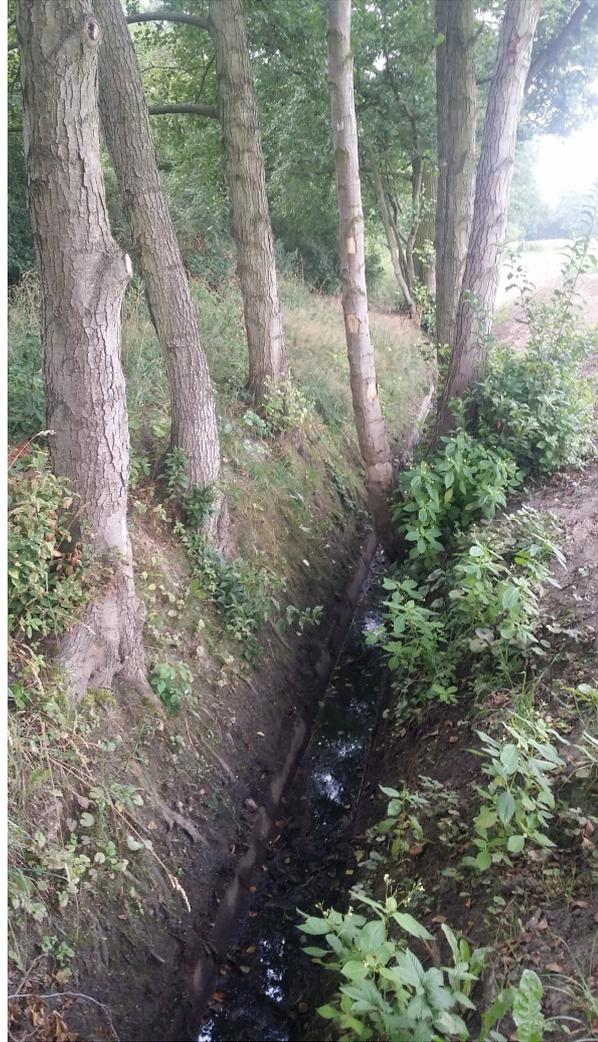
2) Kurzfristig entstehende zusätzliche Abflusshindernisse

Erkennbar ist weiterhin, dass zahlreiche junge Bäume direkt neben der Betonsohle angepflanzt wurden. Über kurz oder lang werden diese Bäume mit ihren Wurzeln bzw. mit ihrem Stamm die vorhandene Betonsohle ebenfalls überwuchern und weitere zusätzliche Abflusshindernisse im Wiesengraben darstellen (siehe 1).

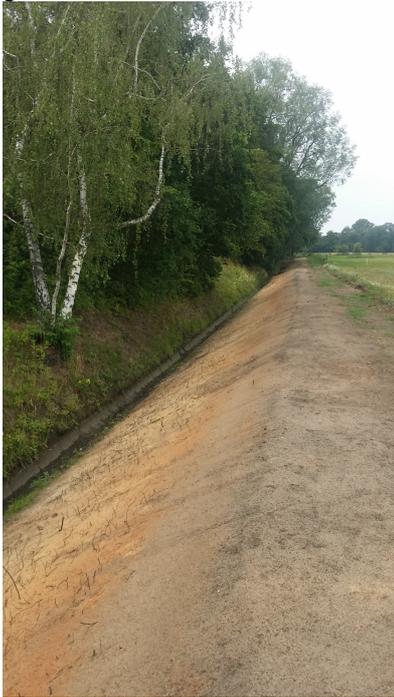
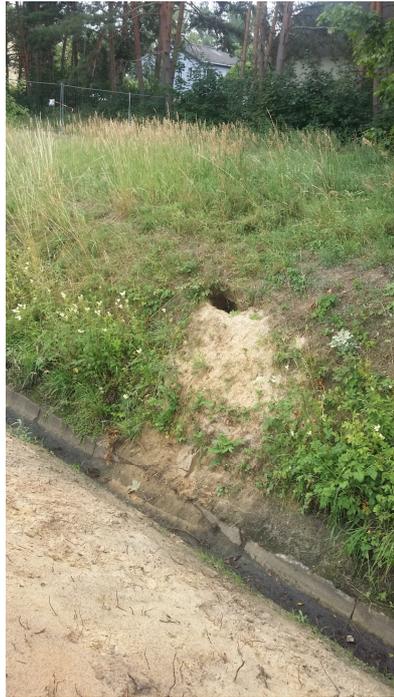
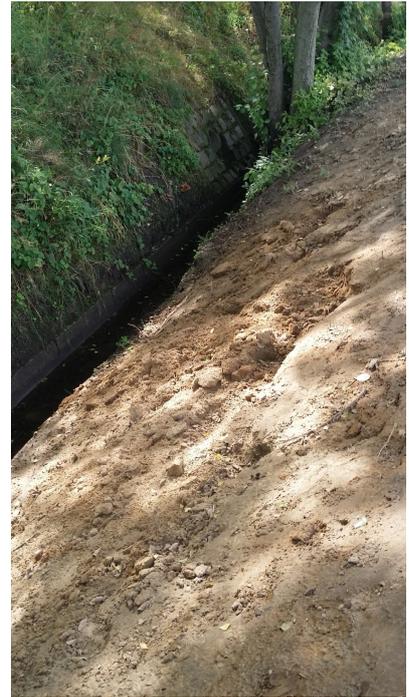
3) Unstabile Böschungen

Wir loben die vorgenommenen Abbaggerungen, um die Böschung nahe der KiTa abzuflachen. Die Böschung muss unseres Erachtens nach aber nicht nur im Bereich der KiTa, sondern in ihrem gesamten Verlauf solcherart weitergeführt werden...

Da es sich allerdings um reinen Sand handelt und unzureichende Befestigungsmaßnahmen vorgenommen wurden, wird dieser lose Böschungssand von durchstreifenden Wildschweinherden sowie im Bereich eines Fuchsbaus permanent in die Sohle getreten, wo er ein Abflusshindernis darstellt – wenn er nicht permanent entsorgt wird....

Der nächste größere Regenguss wird ebenfalls größte Sandmengen in den Graben und weiter in den verrohrten Heiligenseegraben und weiter in das 1,4 km lange Regenwasserrohr der Wasserwerke spülen. Erfahrungen des Wasserbaus oder auch beim Bau von Autobahnen sollten beim Bau der Böschung genutzt werden, um die Böschungen am Wiesengraben korrekt anzulegen, korrekt und nachhaltig zu stabilisieren und korrekt und nachhaltig zu pflegen.
